PERKUATAN KOLOM YANG MIRING AKIBAT GEMPA BUMI

F.X. Nurwadji Wibowo¹, Yoyong Arfiadi², Fransisca Dwi Handayani³

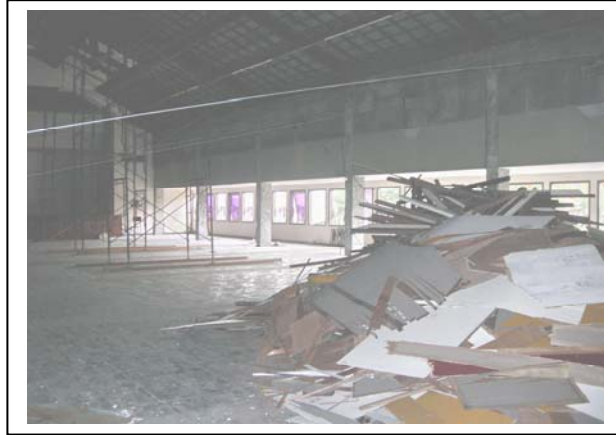
Gedung-gedung di Universitas Atma Jaya Yogyakarta mengalami kerusakan struktural dan non struktural akibat gempa. Kerusakan struktur terjadi di Auditorium Gedung Santo Thomas Aquinas, di mana beberapa kolom yang menghadap timur mengalami retak dan miring. Gambar 1 memperlihatkan sederetan kolom pada lantai 3 Gedung Santo Thomas Aquinas yang mengalami kemiringan.

Gambar 1. Kolom Miring

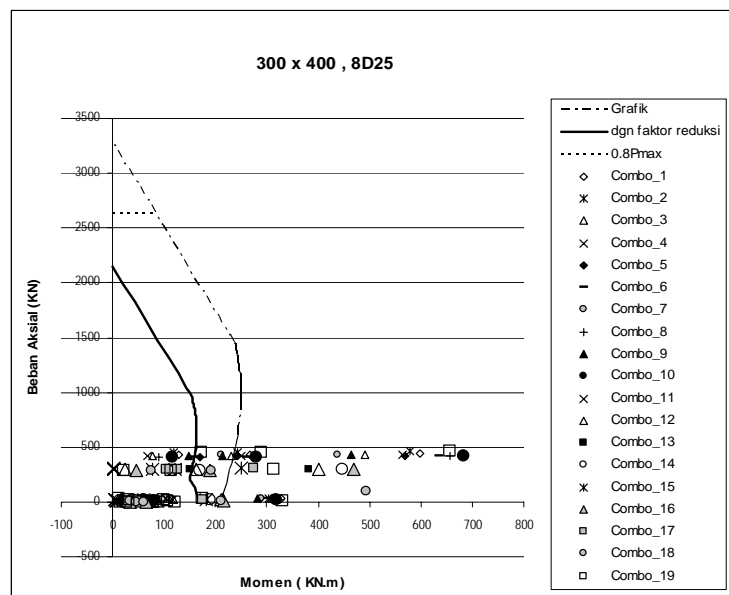
Gambar 4. Titik-titik hasil plot beban aksial dan momen konversi pada diagram interaksi kolom untuk kolom grid 23E

Dari gambar 4 dapat dilihat bahwa kolom tidak mampu mendukung beban yang bekerja karena dari diagram interaksi, kombinasi gaya yang bekerja (M_oX dan M_oY) terletak di luar diagram interaksi. Kurva interaksi yang sebelah dalam menunjukkan kapasitas penampang kolom 300 mm x 400 mm, sedangkan koordinat titik menunjukkan gaya-gaya yang terjadi akibat kombinasi pembebanan.

1. Kolom yang rusak dengan dimensi 300 mm x 400 mm dan luas tulangan 3,3% ternyata tidak cukup untuk mendukung gaya aksial dan momen yang terjadi.
