TATA BANGUNAN PADA JALAN D. I. PANJAITAN DAN JALAN ALI MAKSUM DI YOGYAKARTA¹

Onie Dian Sanitha²

Universitas Atma Jaya Yogyakarta, Jl. Babarsari 44 Yogyakarta

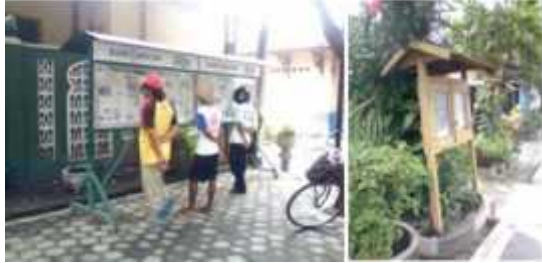
dan jasa formal. Aktivitas yang berlangsung di ruang publik pada Penggal I hanya terjadi pada area yang khusus disediakan bagi pengguna umum, contohnya seperti papan koran yang dapat dimanfaatkan oleh publik.

Gambar 2. Fasilitas Umum pada Penggal I
Sumber: Peneliti, 2013

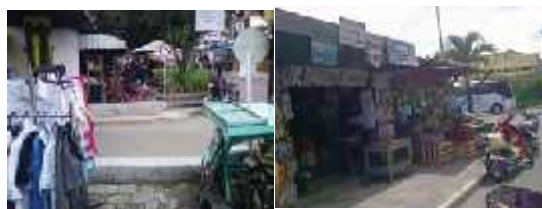
Gambar 5. Pemanfaatan Lahan Publik untuk Usaha
Sumber: Peneliti, 2013

ruang publik (trotoar) lebih minim karena difungsikan sebagai pendukung bangunan dengan fungsi nonformal.

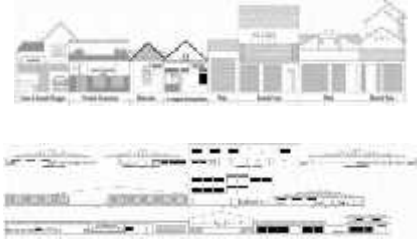
<p>Degree of Enclosure :</p> <ul style="list-style-type: none"> - Dilihat dari rumija jarak pandang ke bangunan masih dapat masuk dalam lingkup 45° - Bangunan yang tidak masuk dalam derajat pelingkup 45° diakibatkan lebar trotoar yang minim dengan garis pagar/ bangunan yang tidak beraturan serta posisi vegetasi yang terlalu tinggi, sehingga menghalang derajat yang sudah ditentukan.
