PERKUATAN KOLOM YANG MIRING AKIBAT GEMPA BUMI

F.X. Nurwadji Wibowo¹, Yoyong Arfiadi², Fransisca Dwi Handayani³

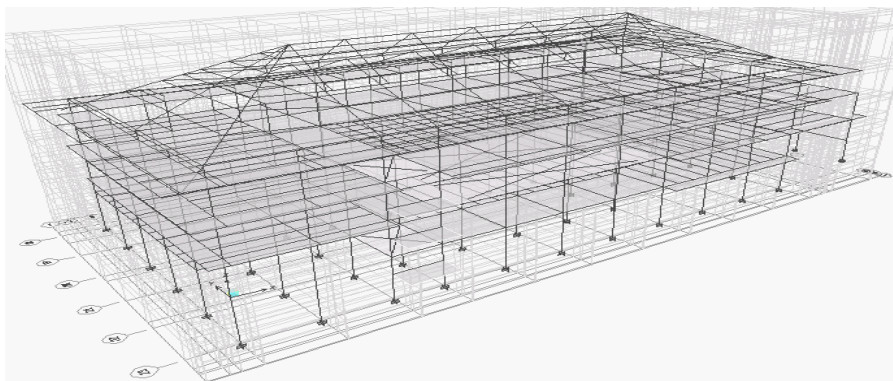
Gambar 2. Model struktur dalam analisis

Untuk pemodelan dan analisis struktur Gedung Santo Thomas Aquinas menggunakan software ETABS *non linear* versi 8.45. Dari analisis ETABS dapat diperoleh perpindahan, gaya, dan momen yang terjadi akibat kombinasi pembebanan. Struktur dianalisis secara tiga dimensi dengan mengikutsertakan elemen struktur yang ada. Gambar 2 menunjukkan model struktur yang mengikutsertakan struktur atap dalam analisis strukturnya.

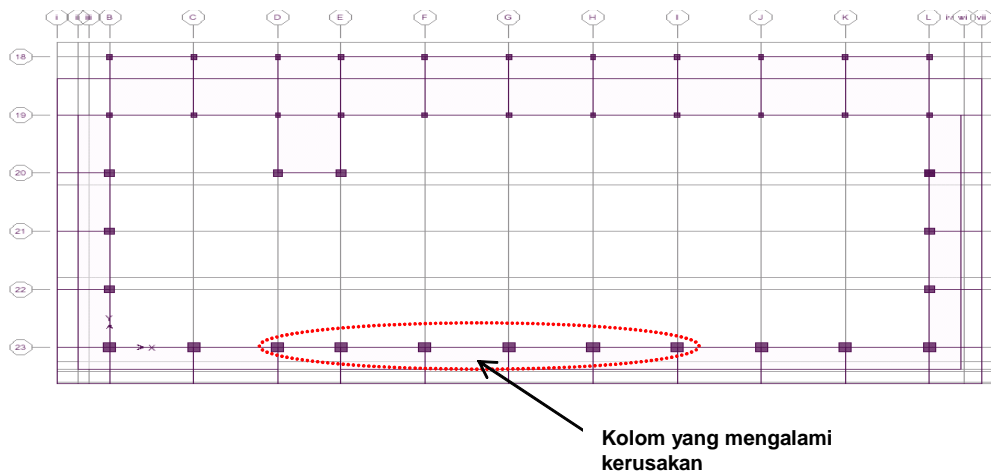
Gambar 3. Denah struktur lantai 3

Analisis untuk pemodelan yang lengkap dengan struktur kuda-kuda dan gordingnya lebih mendekati keadaan sebenarnya dari Gedung Santo Thomas Aquinas. Denah struktur lantai 3 yang kolomnya mengalami kerusakan pada grid 23-D sampai dengan grid 23-I dapat dilihat pada gambar 3. Dari hasil momen dan gaya aksial selanjutnya diperiksa apakah struktur kolom masih aman terhadap pembebanan yang terjadi untuk kombinasi dengan beban gempa. Gambar 4 menunjukkan bahwa titik-titik hasil plot beban aksial dan momen pada diagram interaksi untuk kolom dengan kondisi yang paling ekstrim yaitu pada grid 23E.
